HISTORISCHE LEBENSRETTER IN NOT

Die einst wichtigen Bewässerungswehre um Happurg sind fast in Vergessenheit geraten

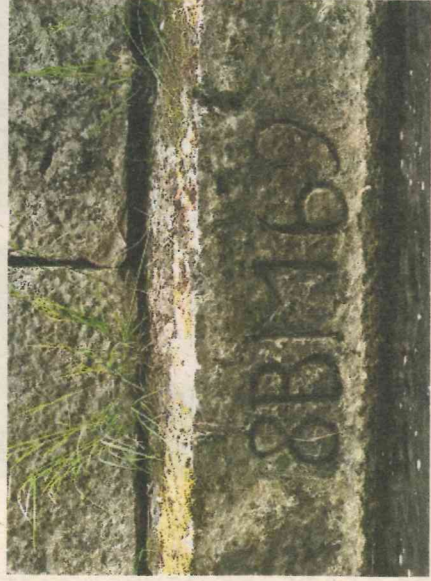
Die befestigte Uferböschung vor dem „Hadergeschwell“ beim Happurger Sportplatz. Der Dolomitsteinquader zeigt die Initialen „B M“ und die Jahreszahl.

fertig gestellt. Die Kürzel seines Namens „B M“ und die Jahreszahl „1860“, finden sich noch immer auf einem Dolomitsteinquader knapp über dem Wasserspiegel in der erhaltenen Brüstungsmauer der Uferbefestigung vor dem ehemaligen Wehr am heutigen Sportplatz nördlich des Ortes. In den folgenden Jahren erscheint die Meier sche Wässerungsanlage in den Akten als „Retterin der Wiesenanlagen nach Hersbruck“, die durch das Wassern nicht nur den Meierischen Wiesen sondern auch denen der anderen Anlieger üppigen Graswuchs beschert hatte

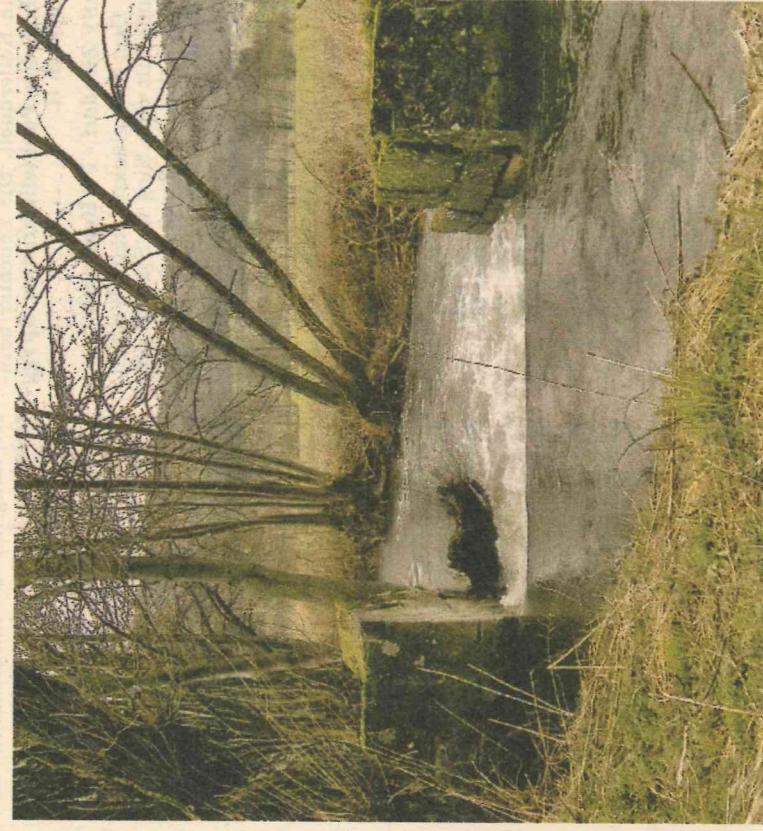
Hier ist Handlungsbedarf: Das „Hadergeschwell“ im Sommer 2011 — nach seiner Zerstörung und das ebenfalls beschädigte Wehr am Happach vor dem Einfluss in die Pegnitz. Fotos: I. Schönwald
